Objekt: **Hidrotehnično poročilo za**  
**rekonstrukcijo brvi čez**  
**Poljansko Soro v Brodeh**

Vrsta projektne dokumentacije: **študija**

Številka študije: **J58/17**

Datum: **V Ljubljani, november 2017**

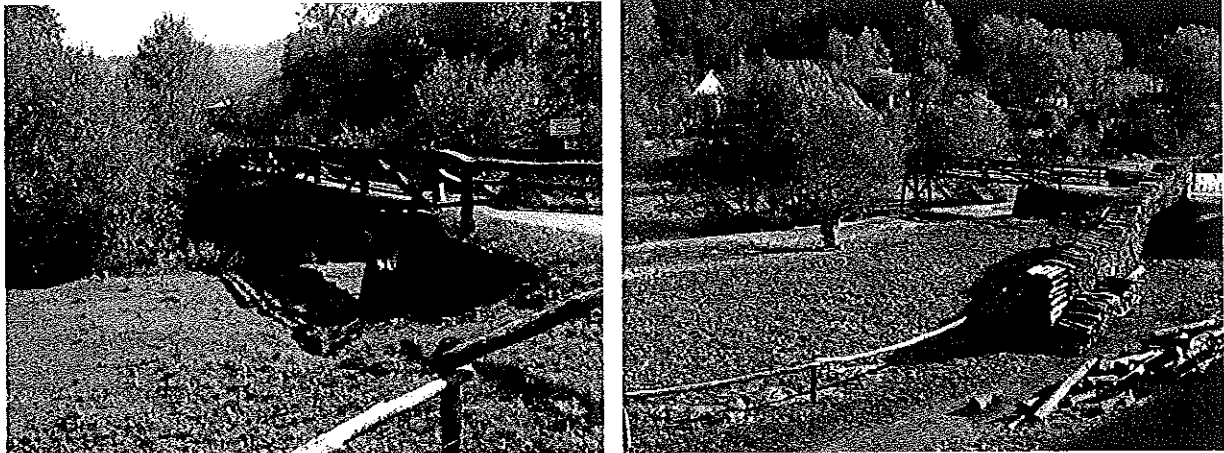
Slika 1, 2: Obstoječa brv v Brodeh in porušena v poplavih oktobra 2014

V obstoječem stanju je bila na območju prečkanja Poljanska Sore lesena brv z dvema lesenima opornikoma, ki je bila v poplavih oktobra 2014 porušena.

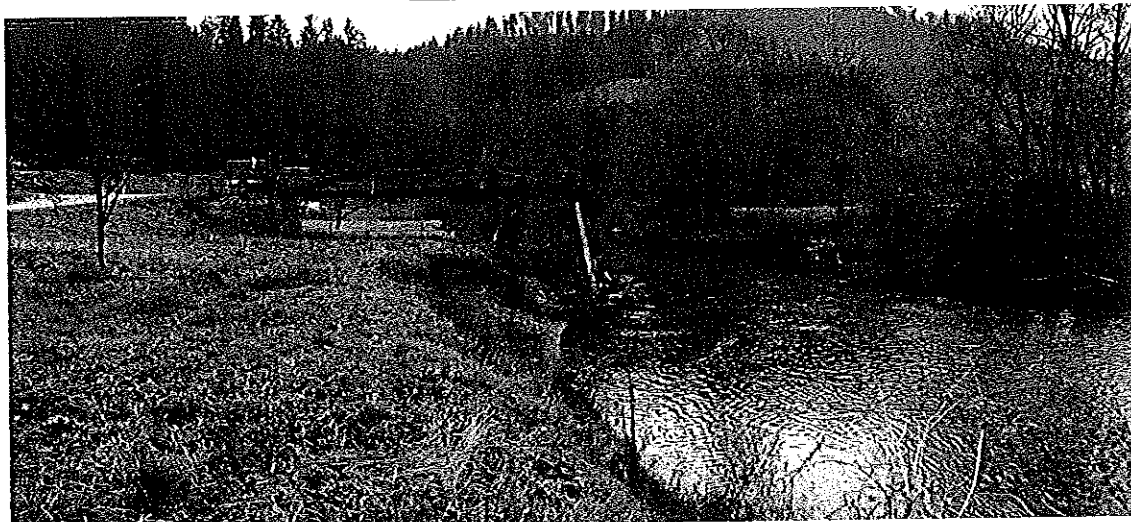
Slika 3: območje načrtovane brvi v Brodeh v trenutno obstoječem stanju.

Območje gorvodno od prečnega profila brvi je poplavljen na obeh bregovih. Na območju prečnega profila brvi se poplavne ravnice z obeh bregov zožajo, kar predstavlja prečno bariero v prostoru, vendar so krajni oporniki brvi za 6,5 oz. 8 m odmaknjeni od brežin vodotoka, kar omogoča dodatno prevodnost visokih vod na območju brvi. V obstoječem stanju so bili za potrebe premostitve v strugi leseni oporniki, ki so bili ob poplavih 2014 delno porušeni. Struga na območju mostu med levim in desnim bregom je širine ca. 30 m, širina med krajnimi oporniki porušenega mostu pa ca. 45 m.

Struga na širšem območju analize naravna in delno zaraščana. Na levem bregu tik nad območjem obstoječe brvi je bilo pri ogledu terena zaznati bočno erozijo, ki je verjetno posledica preteklih visokih vod in jo je potrebno sanirati.
